Vorabübersicht:

Details:

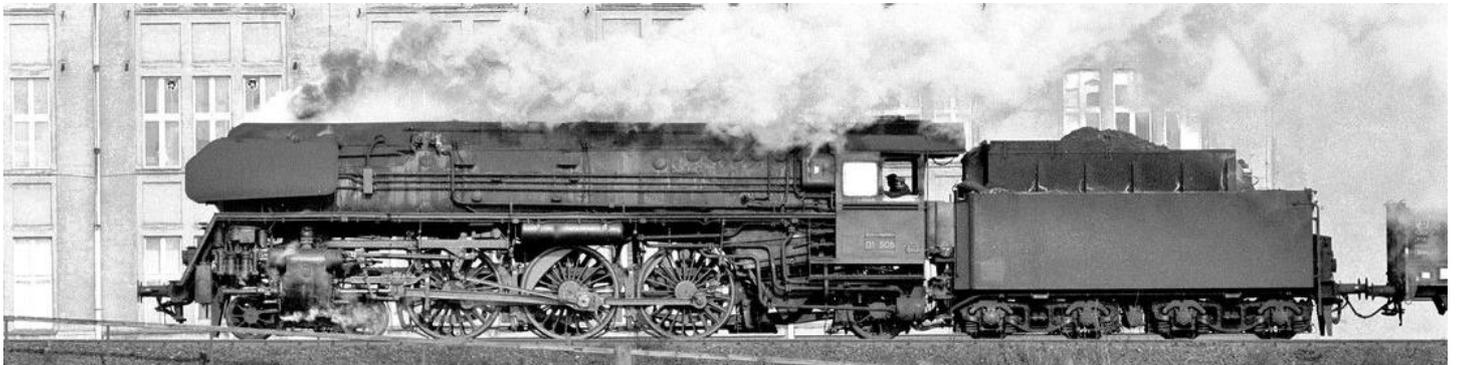
- 1) 01 506 - Epoche 3 – Kohle – Speichenräder – Farbe: Schwarz – Spitze RK Türe
Rbd Berlin – Bw Berlin-Ostbahnhof – Bauzustand ca. 1965

© Foto dankend von Eisenbahnstiftung erhalten. 14.03.1970 in Berlin-Treptow vor einem Güterzug! – Foto = Lutz Hornung

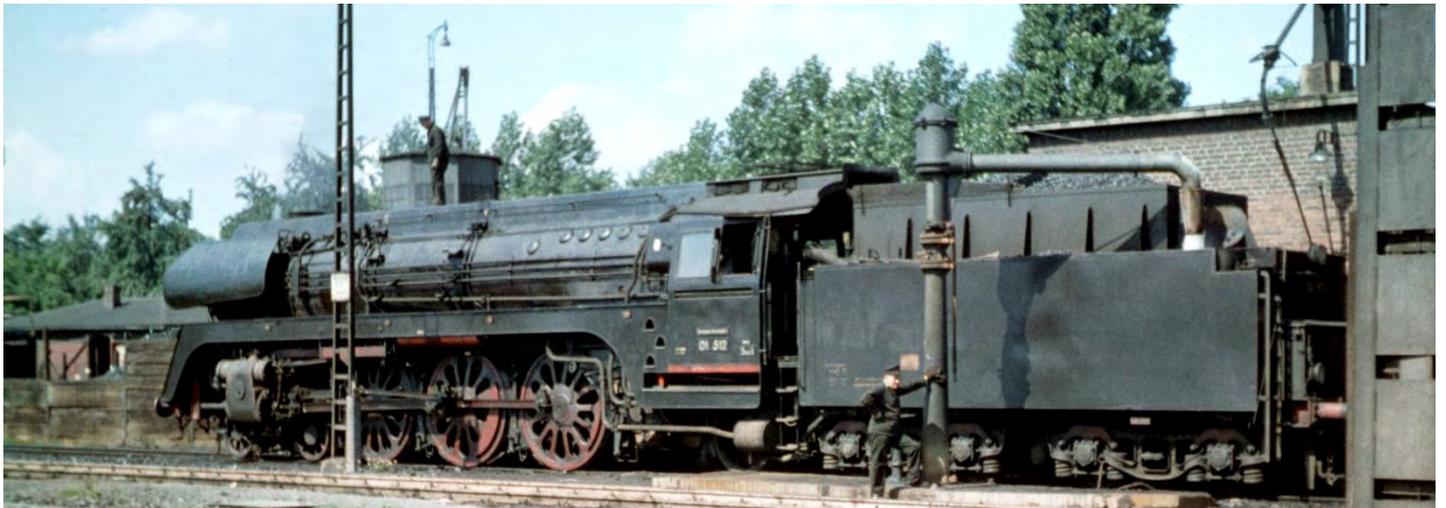
- 2) 01 512 - Epoche 3 – Kohle – Boxpokräder und Schürze – Farbe: Schwarz – Spitze RK Türe
Rbd Berlin – Bw Berlin-Ostbahnhof – Bauzustand ca. 1965

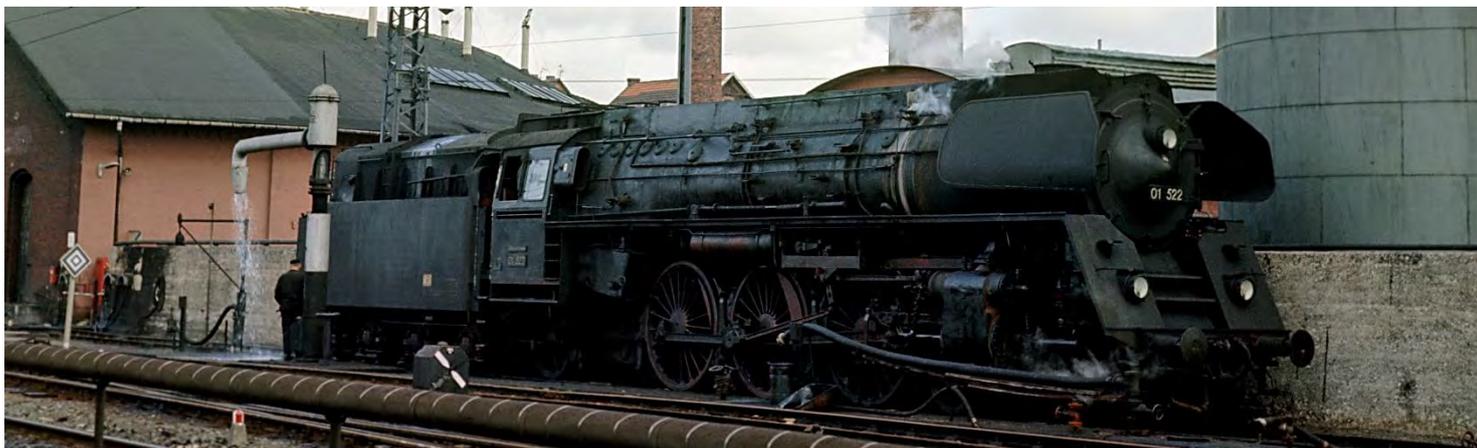
3) 01 522 - Epoche 3 – Öl – Speichenräder – Farbe: Schwarz – Spitze RK Türe
Rbd Erfurt – Bw Erfurt P – Zustand ca. 1967

© Foto Siegfried Huber – Sammlung Tom Steiner / Beesmodellbahn – 01 522 in Bebra

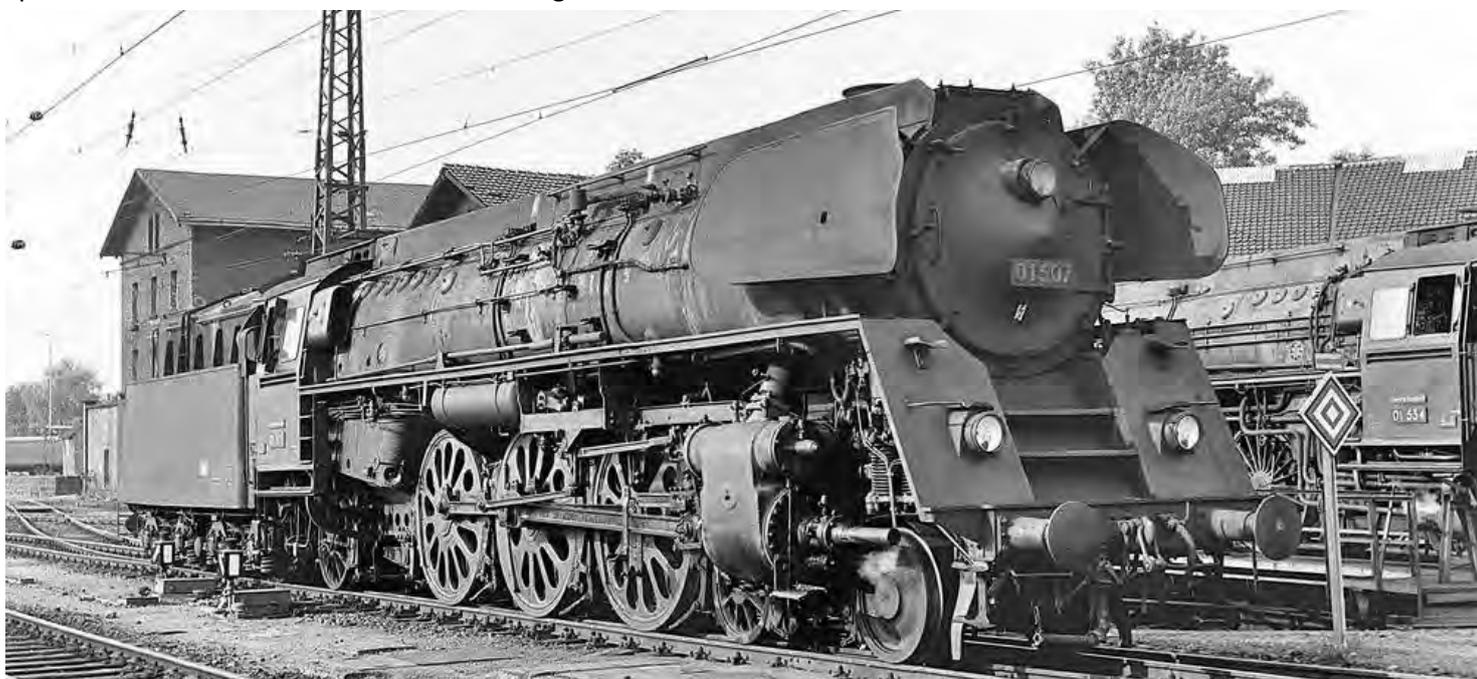
4.) 01 507 - Epoche 3 – Öl – Boxpokräder ohne Schürze – **1x Speiche** und **1x Scheibenvorlauf**rad – Farbe: Schwarz
Spitze RK Türe - Rbd Schwerin - Bw Wittenberge – Zustand ca. 1967

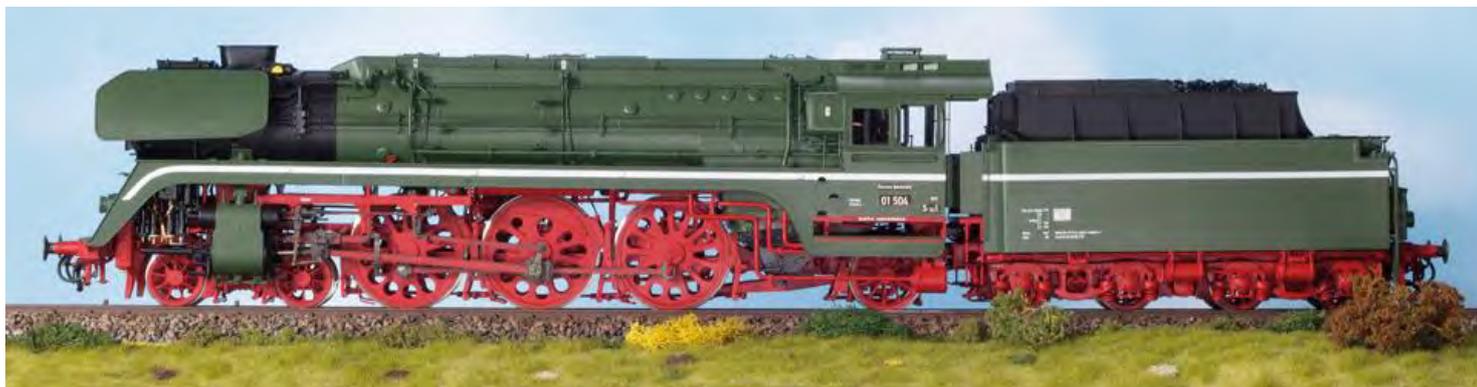
5.) 01 504 Epoche 3 – Kohle – Boxpokrädern und Schürze – **GIESL-Ejektor** – Farbe **GRÜN** – Spitze RK Türe
Rbd Halle – Halle P – VESM – Zustand ca. 1962

© Foto dankend von Spur1-Exklusiv / Matthias Martin erhalten. Zeigt Modell einer Pein Lok Spur 1

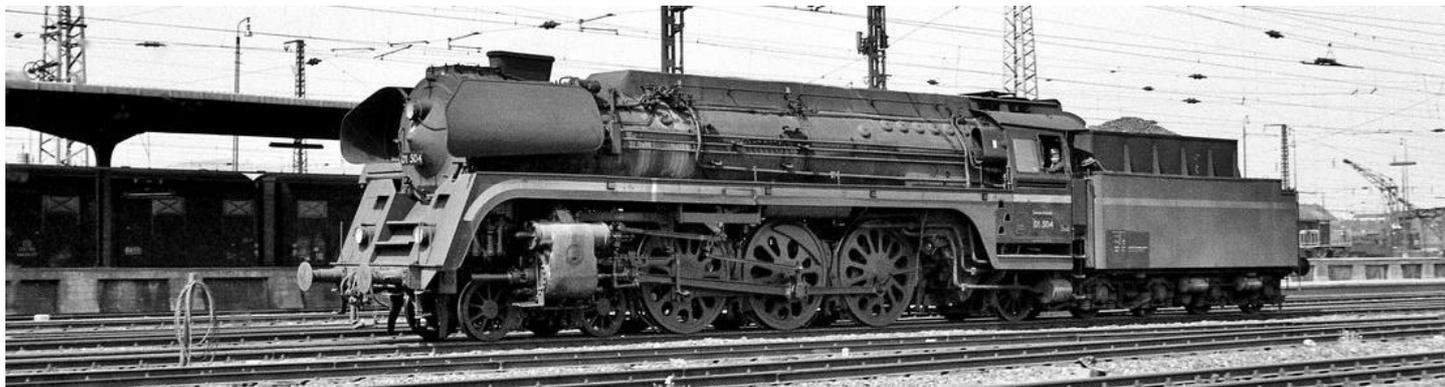
6.) 01 504 Epoche 3 – Kohle – Boxpokrädern und Schürze – **GIESL-Ejektor** – Schwarz mit Zierstreifen – Spitze RK Türe
Rbd Halle – Halle P – VESM – Zustand ca. 1964

© Foto dankend von Eisenbahnstiftung erhalten. 25.05.1964 in Bebra. Ölfeuerung erhielt die Lok erst am 12.2.1965.– Foto = Helmut Röth

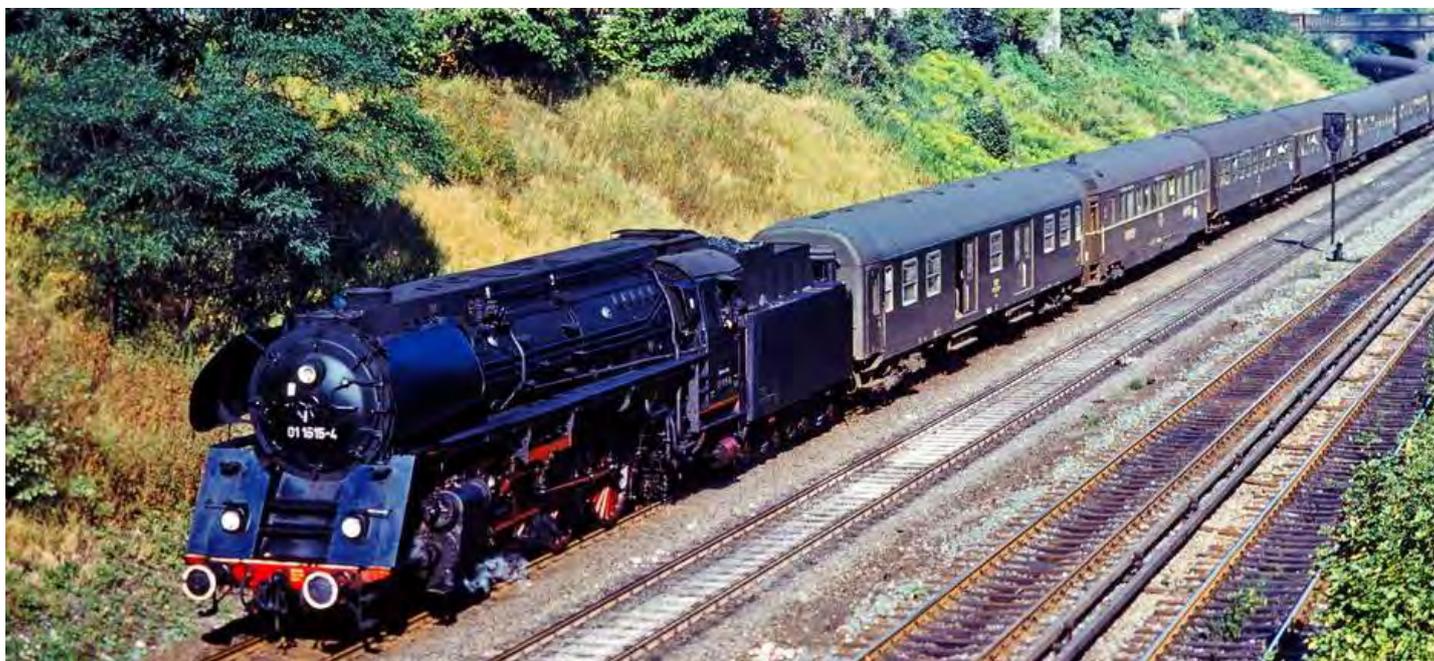
7.) 01 1515-4 - Epoche 4 – Kohle – Speichenräder – flache RK Türe mit ZV
Rbd Dresden – Bw Dresden – Zustand ca. 1971

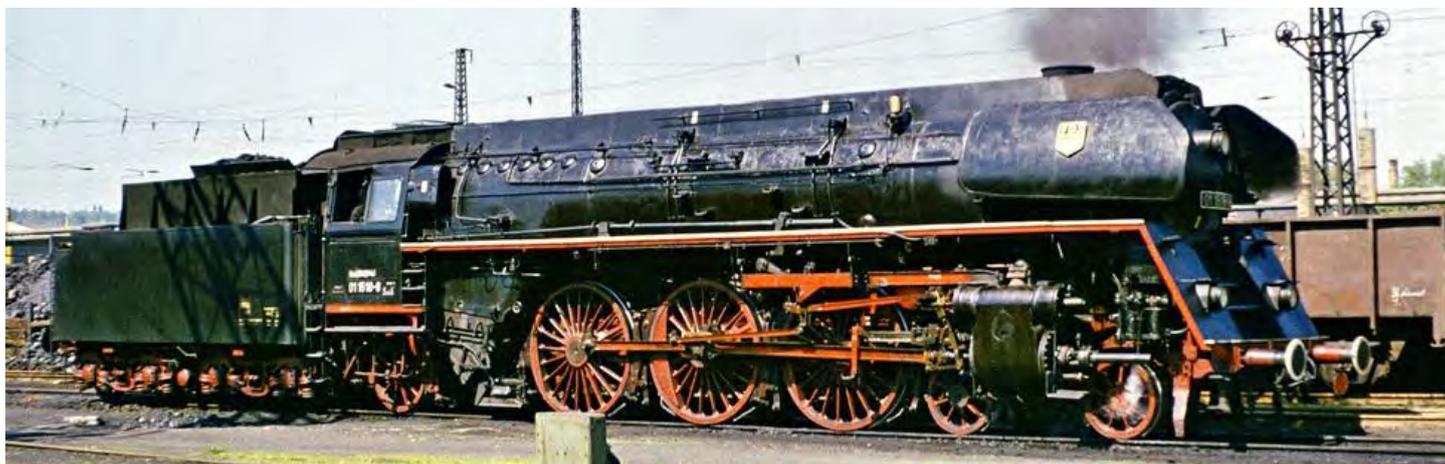
8.) 01 1518-8 - Epoche 4 – Kohle – Zierlinie – **FDJ Brigedelok** – mit Emblem am Windleitblech – Spitze RK Türe
Rbd Berlin – Bw Berlin Ostbahnhof – Zustand ca. 1973

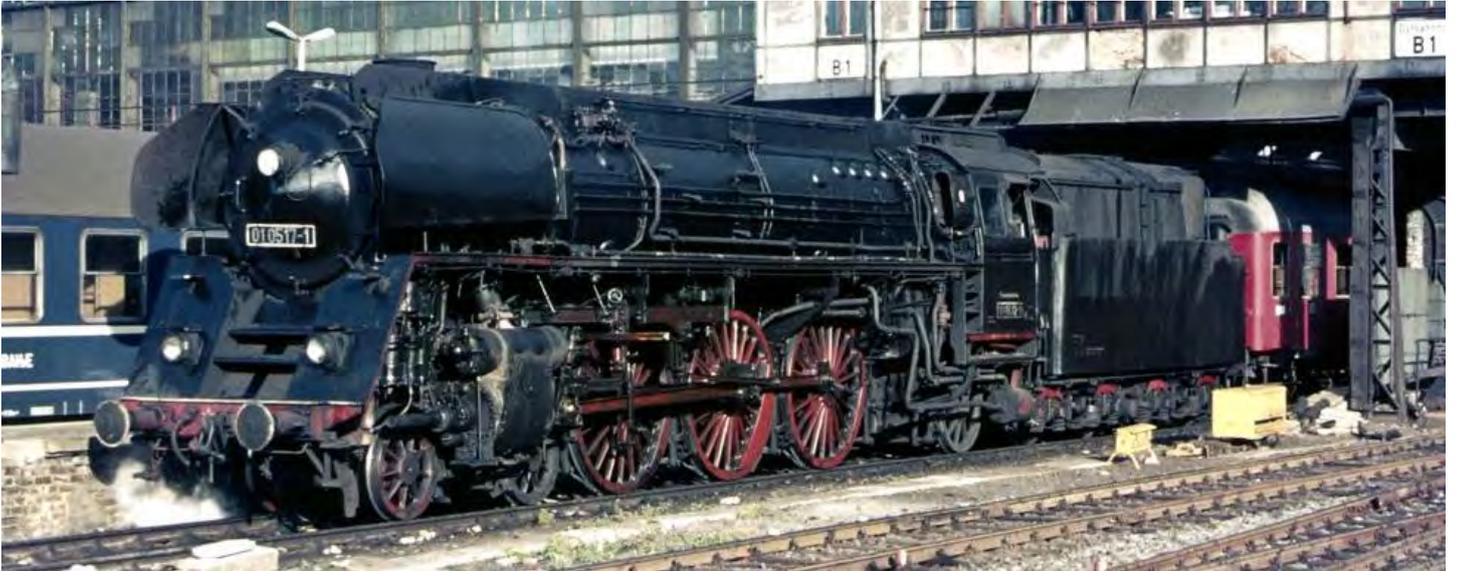
9) 01 0517-1 - Epoche 4 – Öl – Speichenräder – Spitze RK Türe
Rbd Schwerin – Bw Wittenberge – Zustand ca. 1976

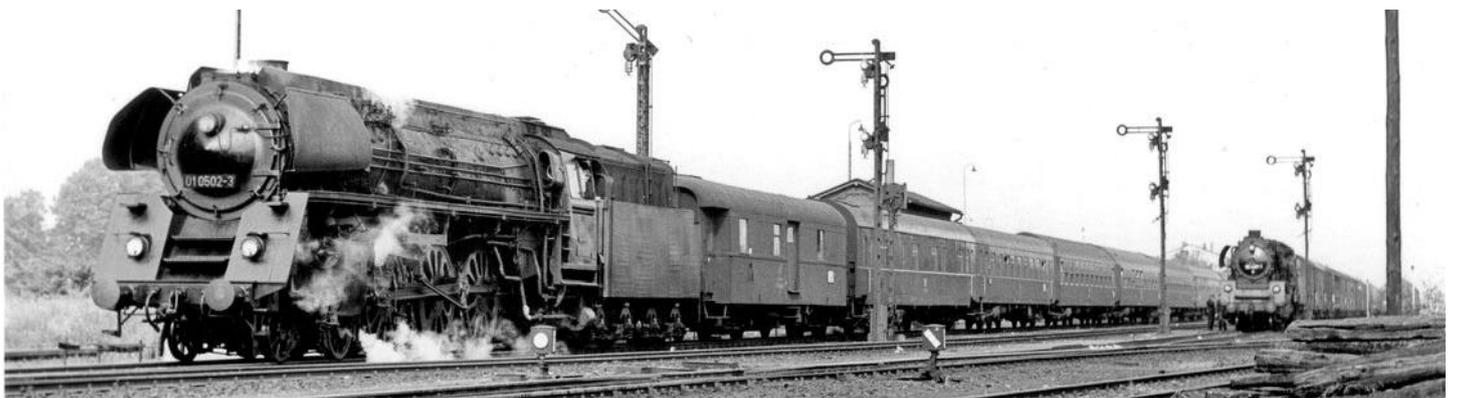
10.) 01 0502-3 - Epoche 4 – Öl – Boxpokräder – Spitze RK Türe
Rbd Schwerin – Bw Wittenberge - Zustand ca. 1971

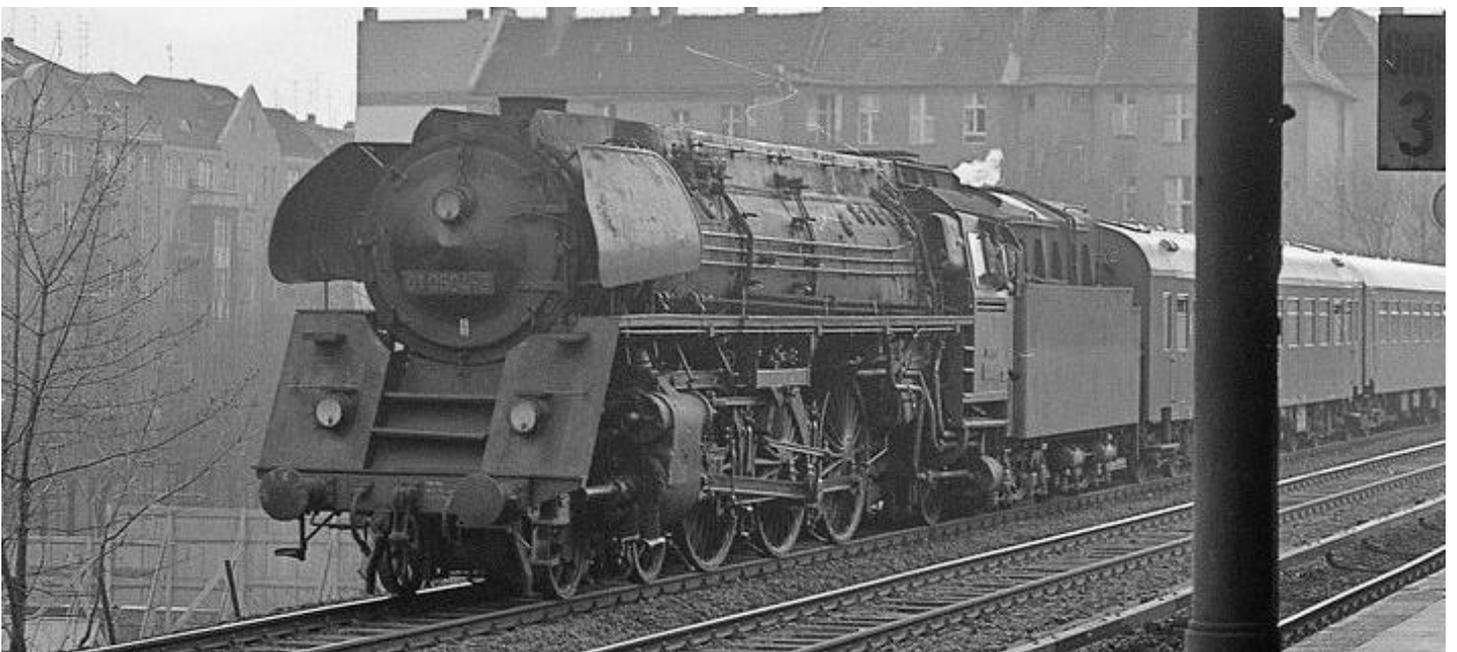
11.) 01 0504-9 – Öl – Speichenräder – **Giesl Ejektor und Verkleidung** – Spitze RK Türe
Rbd Schwerin – Bw Wittenberge – Zustand ca. 1974

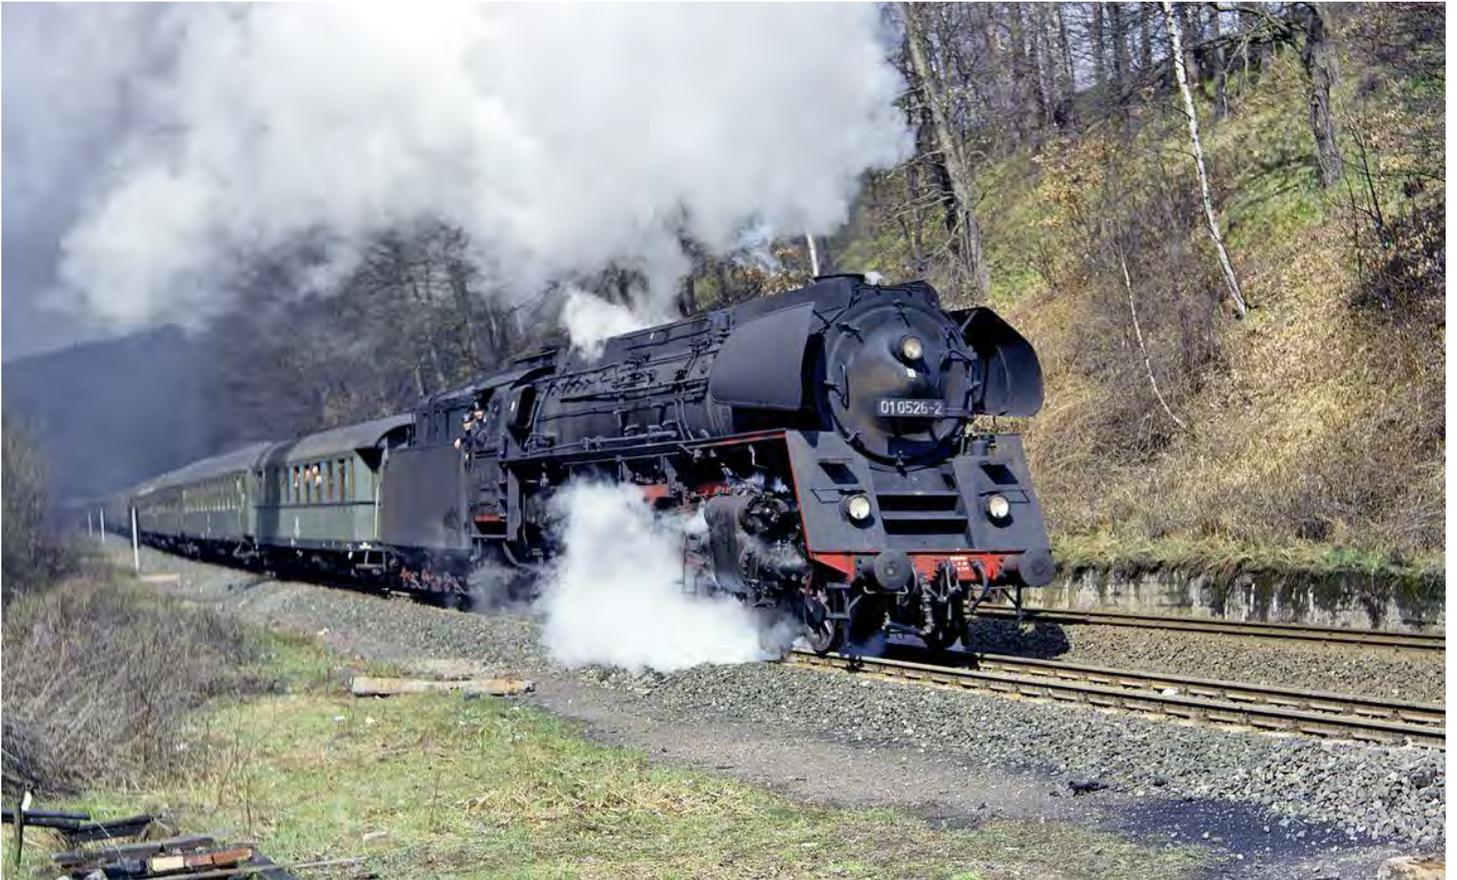
12.) 01 0526-2 – Öl – Speichenräder – Spitze RK Türe
Rbd Greifswald – Bw Pasewalk – Zustand ca. 1973

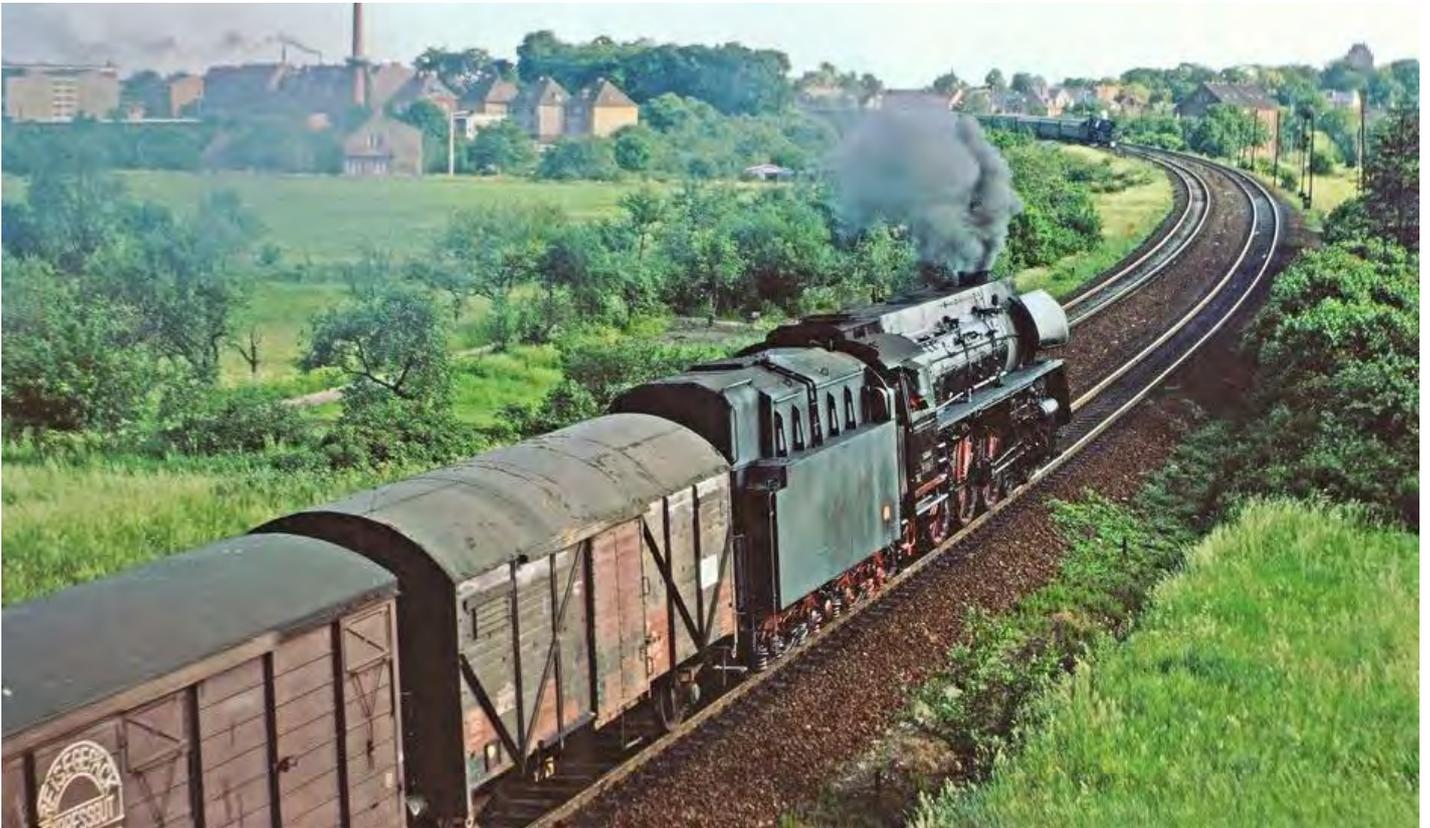
13.) 01 0535-3 – Öl – Speichenräder – Flache RK Türe mit ZV
Rbd Greifswald – Bw Pasewalk – Zustand ca. 1978

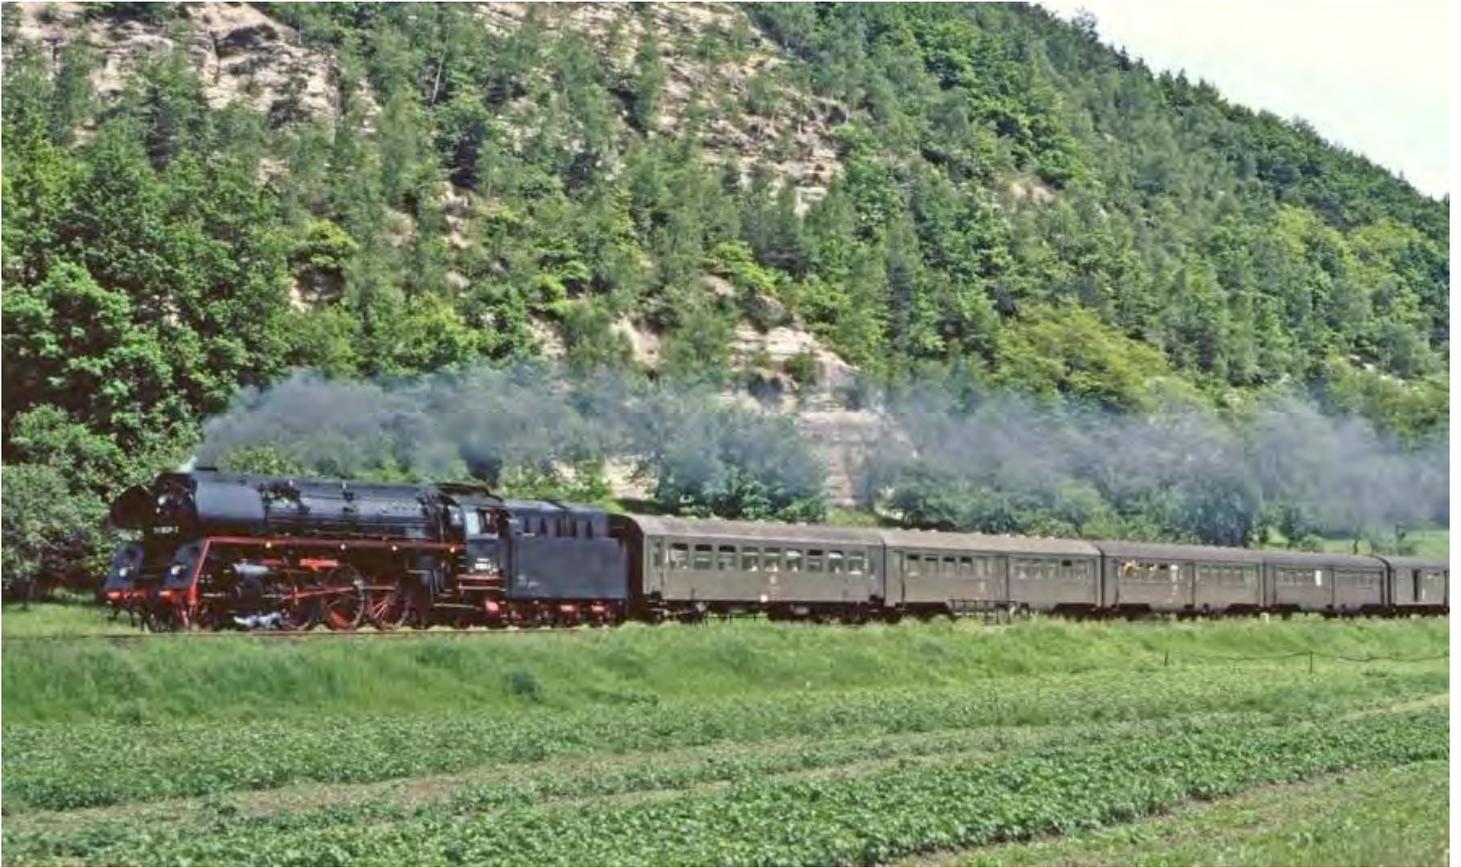
14.) 01 0531-2 – Öl – Speichenräder – **Traditionslok** – Flache RK Türe mit ZV
Rbd Erfurt – Bw Saalfeld – Zustand ca. 1980

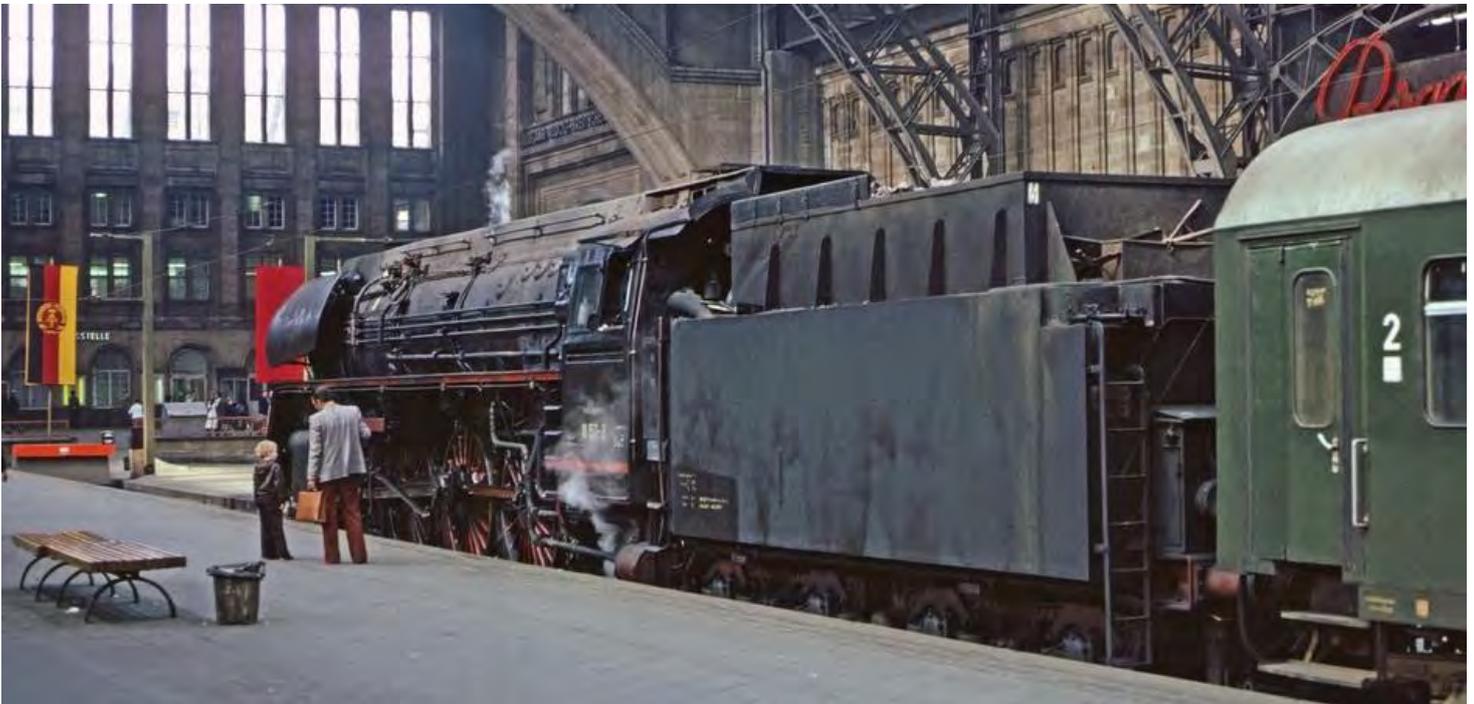
15.) 01 1511-3 - Kohle – Speichenräder – Flache RK Türe mit ZV
Rbd Erfurt – Bw Saalfeld – Zustand ca. 1980

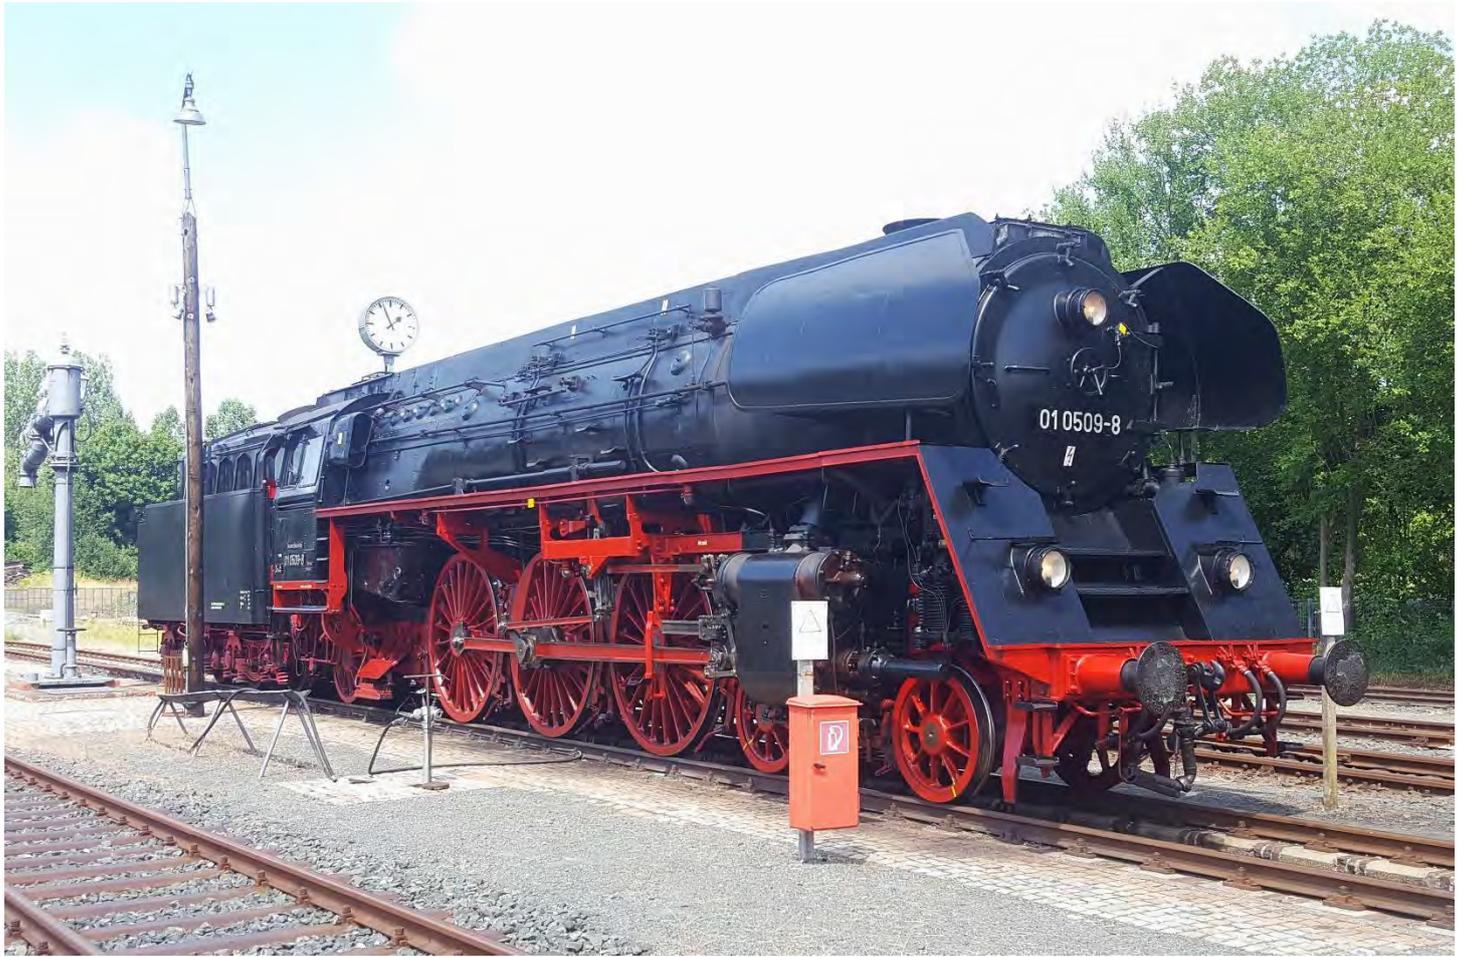
16.) Museum 01 0509-8 der Press – Speichenräder – Ölfeuerung – Flache RK Türe mit ZV
Rbd Erfurt – Bw Saalfeld – Zustand ca. 2022

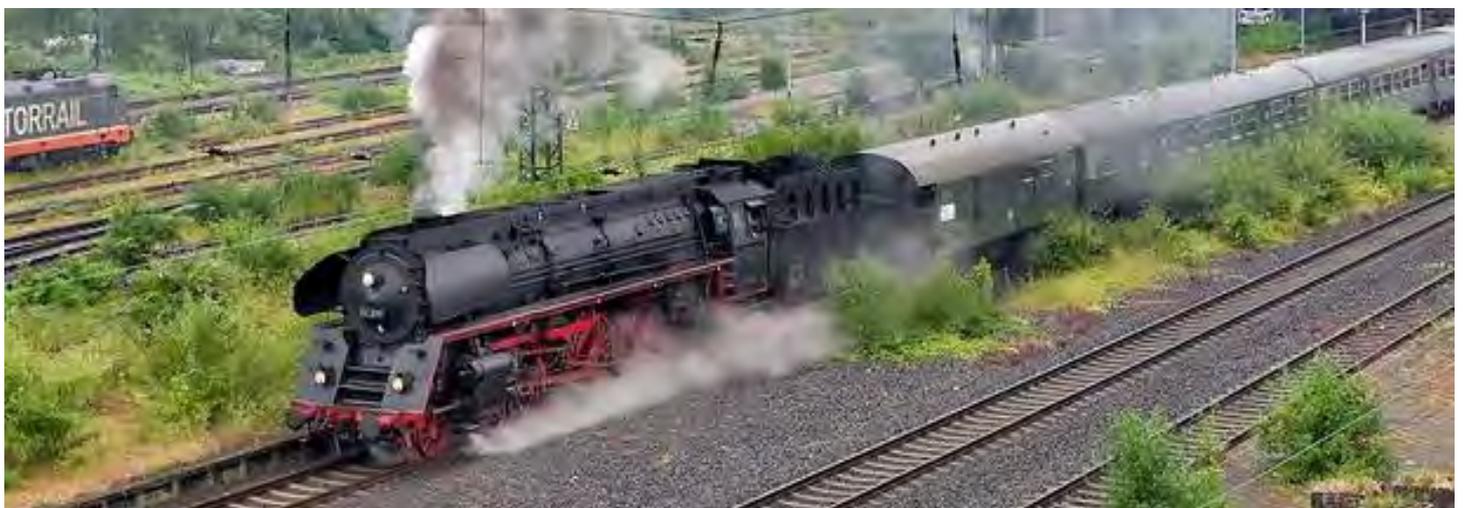
17.) Museum 01 519 der EFZ – Speichenräder – Kohlefeuerung – Spitze RK Türe
Zustand ca. 2017
